## **Anastilosi virtuale di alcuni crolli della torre del castello di Onigo (Treviso) rilevati mediante metodologia laser scanning terrestre**

Massimo Fabris (\*), Matteo Frassine (\*\*), Alessandro Bezzi (\*\*\*), Vladimiro Achilli (\*),  
Denis Bragagnolo (\*), Andrea Menin (\*), Guido Rosada (\*\*)

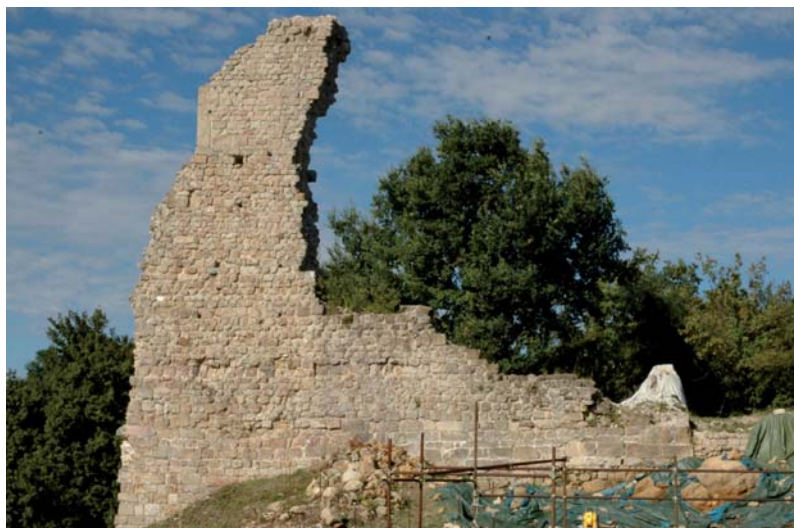
*Figura 1 - Porzione della torre del castello di Onigo risparmiata dal crollo del 1989*

cisterna, di una “canipa” e di una “casa solerata”, all’interno del castello degli Onigo. Il sito si trova a nord-ovest dell’odierno abitato di Onigo sull’estremità orientale dei rilievi che delimitano a sud la Valcavasia, una depressione situata tra le pendici del Monte Grappa e le propaggini dei colli asolani. I resti della fortificazione medievale, situati ad una quota di circa 250 m s.l.m, occupano la parte sommitale di un crinale che si presenta come un avamposto naturale funzionale al controllo del fiume Piave, importante asse di comunicazione già in epoca protostorica e romana. Il castello è costituito da una doppia cerchia muraria: quella più esterna, ad eccezione del lato meridionale praticamente assente, è caratterizzata, nella parte occidentale, da due muri ammassati alla cinta che formano probabilmente una piccola torretta di difesa, mentre nella parte settentrionale è stata individuata, durante la campagna di scavi del 2007, una piccola postierla tamponata con un muro a secco. Questa cinta si appoggia ad una seconda cerchia, caratterizzata da un contrafforte aggettante verso nord: tale cortina difensiva, assente per un breve tratto lungo il lato settentrionale, cinge la zona più rilevata della dorsale collinare, appoggiandosi all’angolo nord-occidentale della torre. Gli scavi effettuati durante gli ultimi anni hanno permesso di ottenere una migliore comprensione delle varie fasi di vita relative all’insediamento castellano (Frassine et al., 2008) (figura 1).

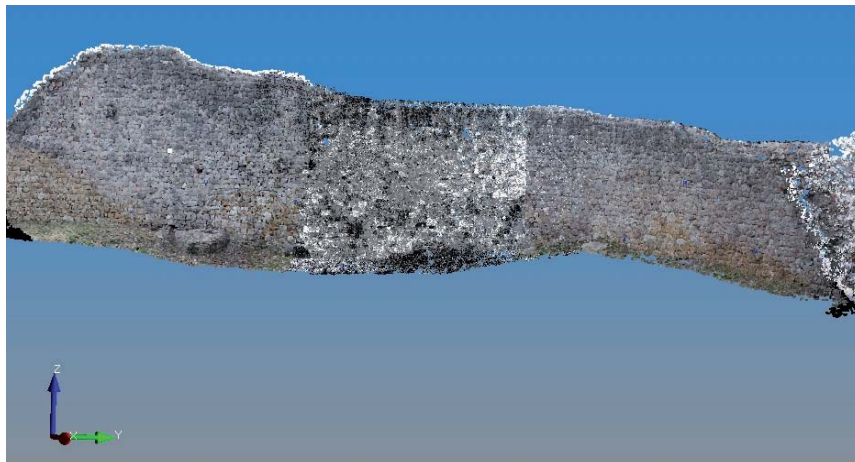
Figura 2 – Particolare della cinta interna del castello: si noti al centro la nuvola di punti con i valori di riflettanza in toni di grigio, mentre, ai lati, la stessa scansione texturizzata

Le scansioni sono state allineate mediante il software Cyclone v. 5.3, utilizzando due differenti procedure: le acquisizioni provviste di target laser scanning georiferiti sono state roto-traslate nel sistema di riferimento dei segnali (e quindi della rete topografica di inquadramento), imponendo i valori delle coordinate rispettive (modalità *survey registration*); invece, le nuvole di punti senza target sono state allineate tra loro e con quelle contenenti i segnali, per mezzo delle ampie sovrapposizioni tra acquisizioni successive (modalità *cloud registration*). Operativamente, nella prima fase le due generiche scansioni sono state avvicinate su punti naturali omologhi, ben visibili e riconosciuti sulle scansioni: successivamente è stato applicato l'algoritmo ICP (*Iterative Closest Points*) per realizzare un allineamento più preciso (Besl, McKay, 1992; Chen, Medioni, 1992). La co-registrazione di tutte le nuvole di punti degli alzati conservati, ha permesso di generare il modello 3D finale per nuvola di punti con errore massimo di 6 mm e risoluzione non superiore ad 1 cm. Nel caso invece dei 10 blocchi di crollo, l'allineamento delle nuvole di punti è stato effettuato solo in modalità *cloud registration* per l'assenza di target laser scanning georiferiti. I modelli 3D finali dei blocchi sono stati generati con errore massimo di 5 mm, ognuno nel suo sistema di riferimento locale. Il *texture mapping* dei modelli per nuvola di punti con immagini digitali ad alta risoluzione, è stato realizzato con il software Reconstructor 2. Sono stati identificati e misurati punti omologhi, facilmente riconoscibili tra modello 3D visualizzato in base ai valori di riflettanza e le immagini digitali. In questo modo, sia per le murature che per i paramenti murari dei blocchi acquisiti, ad ogni punto del modello è stata associata l'informazione di colore che deriva dai pixel dalle immagini digitali. Il modello texturizzato ottenuto permette una chiara lettura della tessitura dei paramenti, metricamente corretta e utile per analisi comparative e studi di stragrafia muraria; inoltre, consente di progettare restauri conservativi mirati, anche per quelle strutture difficilmente rilevabili con metodi diretti (figura 2).

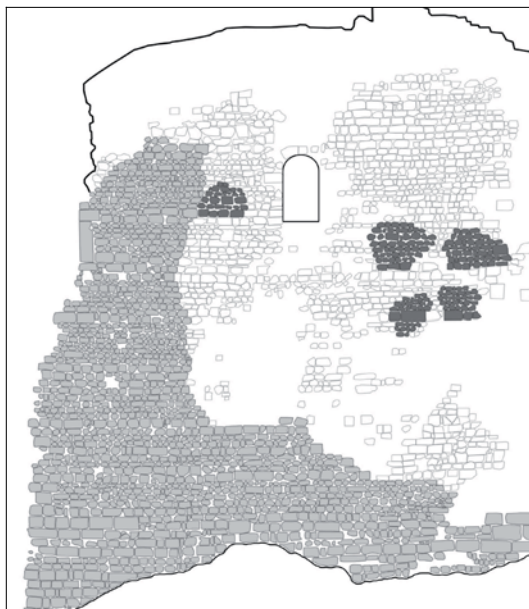
*Figura 3 - Posizionamento 2D di cinque blocchi (in grigio scuro) ottenuto mediante analisi comparativa della tessitura muraria del perimetrale est ripreso nelle diverse immagini "storiche" (in bianco); in grigio chiaro, l'alzato tutt'oggi conservato*

Per effettuare l'anastilosi virtuale della torre è necessario collocare i blocchi rilevati nella loro posizione originaria, anteriore al crollo del 1989. Il progetto di ricollocamento degli agglomerati di muratura, recuperati durante la campagna di scavo del 2007, è stato possibile mediante un'accurata analisi storico-architettonica dell'alzato: il problema è stato risolto mediante due fotografie che ritraggono quasi frontalmente la facciata esterna del perimetrale est della torre, la prima acquisita nel 1916 e la seconda nel 1930.

Le due fotografie, anche se ottenute in un intervallo di tempo abbastanza limitato, forniscono una lettura della tessitura muraria molto diversa: infatti, la torre risulta modificata a causa di alcuni cedimenti strutturali, mentre la crescita della vegetazione rampicante sempreverde limita fortemente l'area di indagine nell'immagine del 1930. Proprio quest'ultimo elemento è causa di un disturbo che sarà presente in tutte le immagini successive al 1930, rendendole di fatto quasi inutilizzabili ai fini di uno studio comparativo del paramento murario. La documentazione fotografica storica sinora recuperata permette comunque di procedere ad un'analisi del prospetto est della torre, mentre per quello nord, conservato in minima parte, non è ancora possibile eseguire un lavoro analogo. Altre immagini ad alta risoluzione del perimetrale est, interno ed esterno, acquisite durante la campagna del 2007, sono state raddrizzate sulla base di punti naturali misurati mediante stazione integrata. Tali fotogrammi sono stati utilizzati per il raddrizzamento delle fotografie anteriori all'89, corrette utilizzando come punti di controllo gli elementi strutturali corrispondenti tra la torre ripresa nell'immagine storica e la porzione di edificio risparmiata dal crollo. Successivamente, i dati *raster* sono stati vettorializzati manualmente allo scopo di utilizzare un supporto leggero e facilmente gestibile nelle operazioni spaziali di roto-traslazione. Il processo di ricomposizione è avvenuto all'interno del software OPENJUMP (<http://openjump.org>). Ogni singolo elemento di crollo vettorializzato è stato confrontato con i dati *raster* della torre, ridotti (attraverso il *file* di georeferenziazione) ad un unico valore di scala. La possibilità di spostare e ruotare gli elaborati vettoriali sovrapponendoli agli elementi di riferimento (immagini storiche), unita alle diverse funzioni di visualizzazione del dato offerte dal software (trasparenza, scomparsa veloce e marcatura dei contorni) ha notevolmente agevolato il compito di comparazione. Il risultato finale ha portato al ricollocamento di cinque blocchi di muratura su dieci documentati (figura 3). Allo stato attuale della ricerca risulta difficile riposizionare i restanti cinque blocchi la cui tessitura muraria è composta esclusivamente da filari di pietre di piccole dimensioni (non si esclude, peraltro, che possano appartenere al perimetrale nord della torre, collassato anch'esso nell'estate dell'89).
