## **Contributo della tecnologia laser scanner e termografia IR nella caratterizzazione geomeccanica di un costone roccioso**

Vincenzo Adorno (\*\*), Linda Barnobi (\*\*\*), Filadelfo La Rosa (\*), Angelo Leotta (\*),  
Mario Paratore (\*)

È stato realizzato un studio multidisciplinare riguardante un costone roccioso in Provincia di Enna, che è consistito in: rilievo laser scanner, con successive elaborazioni e modellazione 3D; rilievo geostrutturale, con geologi rocciatori, per identificare le principali famiglie di discontinuità ed i dissesti più consistenti, ai fini di una progettazione definitiva del consolidamento; rilievo termografico a infrarossi, per riconoscere le discontinuità in base alle differenze termiche evidenziabili. Il confronto tra le varie tipologie di acquisizione ha fornito risultati positivi, in quanto molte discontinuità, oggetto principale dell'indagine, sono risultate evidenti e leggibili sia nell'immagine digitale e restituita in 3D, sia nell'immagine termografica. A conferma di quanto rilevato ci si è basati sul rilievo geomeccanico delle discontinuità, e sulla evidenziazione in campagna dei principali massi instabili e loro volumi. Si è potuto inoltre

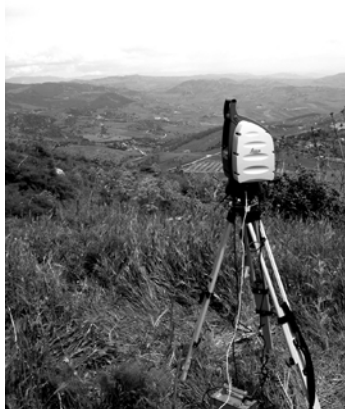
Figura 1 – Strumento in situ

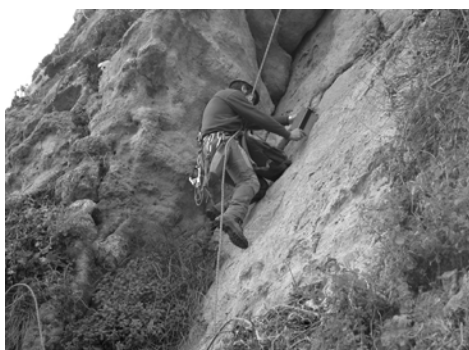
Figura 5 – Rocciatore in fase di raccolta dati

La raccolta dei dati utili ai fini dell'esecuzione dell'indagine geostrutturale, relativa alle porzioni rocciose del costone zona nord, sul quale è posto parte dell'abitato di Calascibetta, è avvenuta mediante la realizzazione di assi preferenziali di indagine verticali (ogni asse individua una porzione di parete attigua alla successiva). Sono state rilevate circa 130 superfici di discontinuità, talvolta con collocazione diretta della bussola su una delle due superfici, talvolta facendo ricorso all'inserimento di un piano rigido in materiale plastico che consentisse di appoggiare il piano di rilievo della bussola su una estensione non fluttuante della discontinuità in rilevazione.
